# SINDROME DE HAGLUND

José Antonio Proaño Bernaola MD<sup>1</sup>; Pablo Sebastián Rengifo Juárez MD<sup>2</sup>

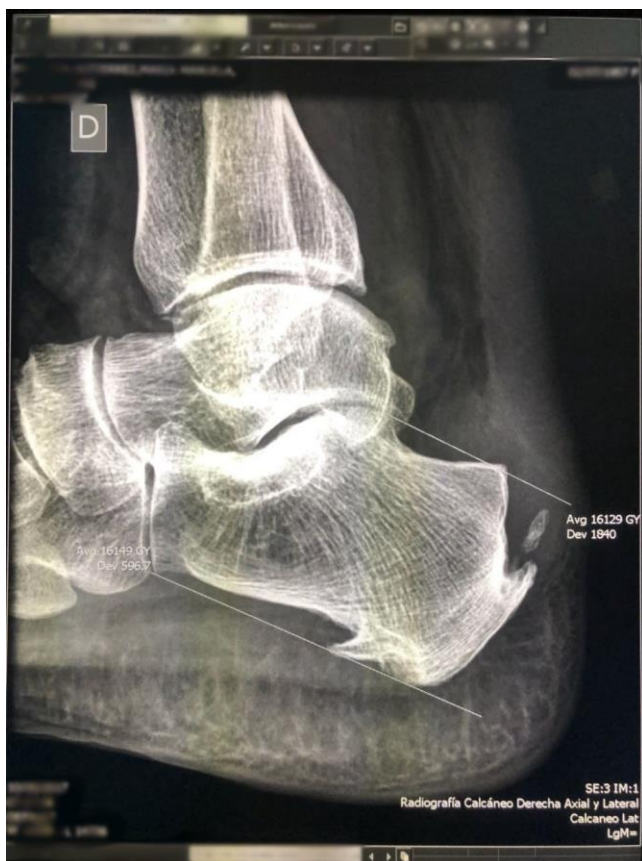
**FIGURA :** Radiografía lateral de tobillo derecho. Exostosis pósterio - superior del calcáneo que, al sobrepasar la línea superior según el método de las líneas de inclinación paralelas, constituye la deformidad de Haglund.

Al examen físico se evidencia engrosamiento del tendón de Aquiles derecho, en su parte más distal, con dolor a la palpación. Se realiza la maniobra de Thompson que fue negativa. En la radiografía lateral del tobillo, se observa prominencia del aspecto pósterio-superior del calcáneo, compatible con Deformidad de Haglund, así como opacificación del receso

retrocalcáneo, lo mismo que indica bursitis a dicho nivel. También, se denotan signos de entesopatía aquiliana y un prominente espolón calcáneo.
